**Fastighetsuppgifter**

Ångebäck 1:67

Sucka 141

Uppdragsnummer	SM23221
Besiktningsdatum	2023-08-15
Besiktningföretag	OBM i Karlstad AB
Besiktningförrättare	Marcus Atterstad
Närvarande	Säljare och Mäklare
Giltig till och med	2024-08-15

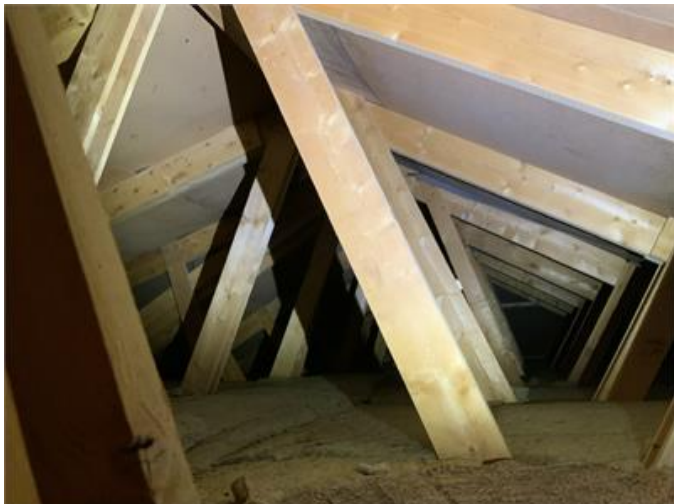
Nockvind

Besiktningresultat					
Bedömningsskala: 1 = Utan anmärkning, 2 = Påpekande, 3 = Bör åtgärdas, 4 = Ej besiktningsbart					
Byggnadsdel	1	2	3	4	Anmärkning
<b>Nockvind</b>		X			Fuktfläckar förekommer på underlagstak av board, vilket är relativt normalt för konstruktionstypen. Takets insida bör regelbundet kontrolleras.
					Vinden besiktigades från lucka pga landgång saknas.
<b>Invändigt</b>					
<b>Övre Plan</b>					
Allrum		X			Räckets utformning medför fallrisk (avser i första hand barn).
		X			Takfönster bör kontrolleras regelbundet så läckage och skador inte uppstår.
		X			Mindre skador i parkett förekommer.
WC/Dusch		X			Utrymmet har äldre standard och den tekniska livslängden är passerad, kommande renoveringsbehov.
		X			Klinkers förekommer på träbjälklag, vilket medför risk för sprickbildning, se därför info på protokollets sista sida pos. 13.
		X			Hela golvet lutar ej mot golvbrunn.
		X			Manschett i golvbrunn saknas, ökad risk för fuktskador föreligger.
