Botorp 1:50

Rudsheden 502

**Besiktningssuppgifter**

Byggnadsbeskrivning
1,5-planshus med torpargrund och källare

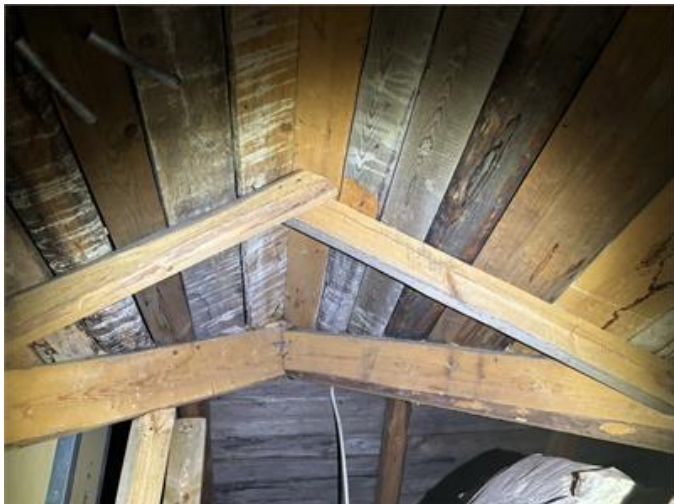
Besiktningsresultat					
Bedömningskala: 1 = Utan anmärkning, 2 = Påpekande, 3 = Bör åtgärdas, 4 = Ej besiktningsbart					
Byggnadsdel	1	2	3	4	Anmärkning
Nockvind		X			Fuktfläckar förekommer på underlagstak, vilket bör kontrolleras regelbundet för att fastställa om åtgärdsbehov föreligger.
		X			Mikrobiell påväxt förekommer i begränsad omfattning, vilket bör kontrolleras regelbundet så att skadorna inte förvärras.
		X			Vinden besiktigades från landgång.
Invändigt					
Övre Plan					
Hall	X				
Sovrum 1	X				
Sovrum 2	X				
Klädkammare	X				
WC		X			Äldre ytskikt.
		X			Fuktindikering har utförts stickprovsmässigt utan att några förhöjda fuktindikationer erhållits.
Dusch		X			Utrymmet har äldre standard och renoveringsbehov föreligger, se därför info på protokollets sista sida pos. 12.
		X			Otättheter förekommer i ytskiktsskarvar.
		X			Golvyskiktet har släppt från underlaget invid golvbrunn men ingen onormal fuktindikation erhöles, åtgärdsbehov föreligger.
