Korsbyn 1:19

Korsbyn 302

Uppdragsnummer	SM24423
Besiktningsdatum	2024-12-04
Besiktningföretag	OBM i Karlstad AB
Besiktningförrättare	Marcus Atterstad
Närvarande	Säljare och mäklare
Giltig till och med	2025-12-04

Byggnadsbeskrivning 2-planshus i sutteräng	Byggnadsår 1960
Till eller ombyggnad -	Övrigt huset delvis möblerat

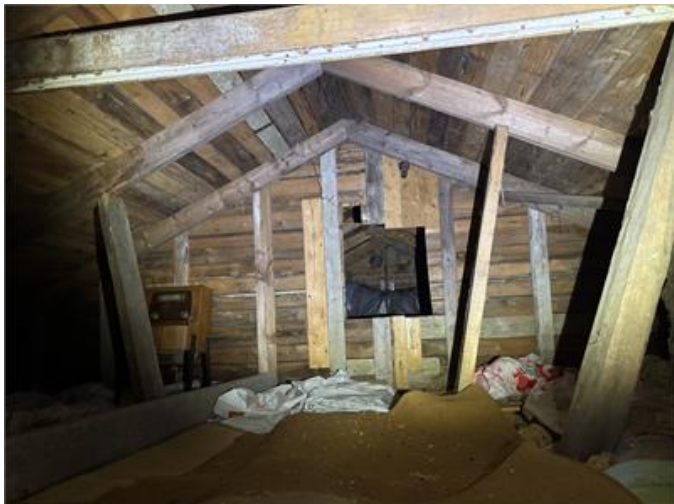
Besiktningresultat					
Bedömningsskala: 1 = Utan anmärkning, 2 = Påpekande, 3 = Bör åtgärdas, 4 = Ej besiktningsbart					
Byggnadsdel	1	2	3	4	Anmärkning
Nockvind		X			Mikrobiell påväxt förekommer i begränsad omfattning, vilket bör kontrolleras regelbundet så att skadorna inte förvärras.
		X			Fuktfläckar förekommer på underlagstak, vilket bör kontrolleras regelbundet för att fastställa om åtgärdsbehov föreligger.
		X			Vinden besiktigades från lucka pga landgång saknas.
Invändigt					
Övre Plan					
Hall	X				
Vardagsrum	X				
Kök		X			Avloppsslangen till diskmaskin är ej klamrad i vägg/skåp.
		X			Fuktskydd saknas under kyl/frys.
	X				Fuktindikering har utförts stickprovsmässigt utan att några förhöjda fuktindikationer erhållits.
WC/Dusch		X			Klinkers förekommer på träbjälklag, vilket medför risk för sprickbildning, se därför info på protokollets sista sida pos. 13.
		X			Förhöjningsring förekommer i golvbrunn, vilket ökar risken för läckage.

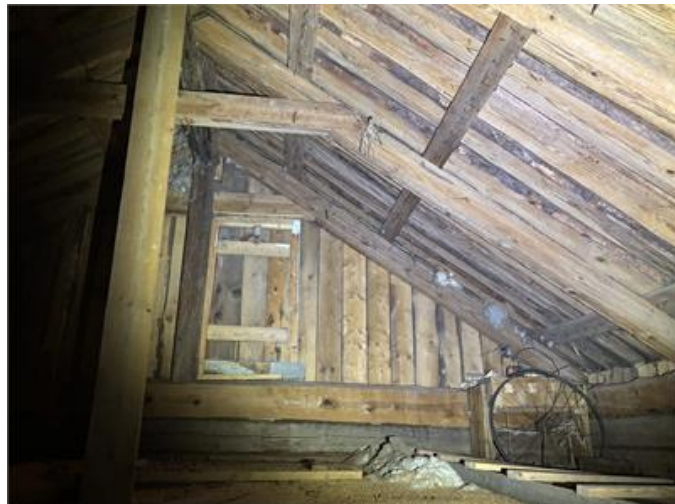
Nockvind Gästhus

Sockel		X			Sprickor förekommer i normal omfattning.
Mark	X				
Gästhus					
Nockvind		X			Fuktfläckar förekommer på underlagstak, vilket bör kontrolleras regelbundet för att fastställa om åtgärdsbehov föreligger.
		X			Mikrobiell påväxt förekommer i begränsad omfattning, vilket bör kontrolleras regelbundet så att skadorna inte förvärras.
		X			Vinden besiktigades från lucka pga landgång saknas.
Invändigt					
Hall	X				
Klädkammare	X				
Allrum	X				
Tvätttrum		X			Golvmatte har delvis släppt från underlag.
				X	Golvbrunn är svårbesiktigad pga trångt utrymme.
	X				Fuktindikering har utförts stickprovsmässigt utan att några förhöjda fuktindikationer erhöles.
Kök		X			Tippskydd saknas på spis.
		X			Fuktskydd saknas under kyl/frys.
	X				Fuktindikering har utförts stickprovsmässigt utan att några förhöjda fuktindikationer erhöles.
WC/Dusch		X			Utrymmet har äldre standard och renoveringsbehov föreligger, se därför info på protokollets sista sida pos. 12.
