**Fastighetsuppgifter**

Korsbyn 1:39

Korsbyn 303

Uppdragsnummer	SM24424
Besiktningdatum	2024-12-04
Besiktningföretag	OBM i Karlstad AB
Besiktningförrättare	Marcus Atterstad
Närvarande	Säljare och mäklare
Giltig till och med	2025-12-04

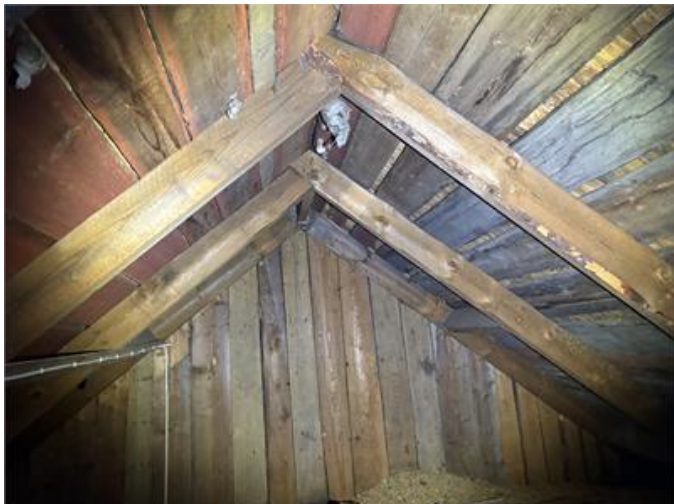
Besiktningsresultat					
Bedömningskala: 1 = Utan anmärkning, 2 = Påpekande, 3 = Bör åtgärdas, 4 = Ej besiktningsbart					
Byggnadsdel	1	2	3	4	Anmärkning
Nockvind		X			Fuktfläckar förekommer på underlagstak, vilket bör kontrolleras regelbundet för att fastställa om åtgärdsbehov föreligger.
		X			Mikrobiell påväxt förekommer på underlagstakets undersida, vilket bör kontrolleras regelbundet och åtgärdas i erforderlig omfattning om så anses nödvändigt.
Invändigt					
Övrigt Plan					
Hall	X				
Balkong		X			Balkonggolvet utgör tak för underliggande konstruktioner och det är därför viktigt att säkerställa att tätskiktet fungerar tillfredsställande så att fuktskador inte uppstår.
		X			Fallskydd har underhållsbehov.
WC	X				Fuktindikering har utförts stickprovsmässigt utan att några förhöjda fuktindikationer erhållits.
Sovrum 1	X				
Sovrum 2	X				
Garderob	X				
Sidovind	X				
Nedre Plan					
Entré	X				
Hall	X
