Fastighetsuppgifter

Fastighetsbeteckning
Västra Brosäter 1:18 och
1:21
Adress
Brosäter Säter
66192 Säffle

**Besiktningssuppgifter**

Uppdragsnummer SM25026
Besiktningdatum 2025-01-31
Besiktningföretag OBM i Karlstad AB
Besiktningförrättare Marcus Atterstad
Närvarande säljare och mäklare
Giltig till och med 2026-01-31

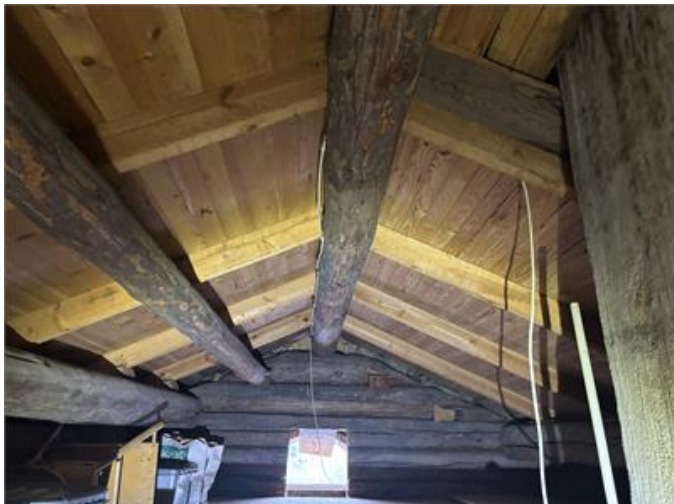
Besiktningsresultat					
Bedömningskala: 1 = Utan anmärkning, 2 = Påpekande, 3 = Bör åtgärdas, 4 = Ej besiktningsbart					
Byggnadsdel	1	2	3	4	Anmärkning
Nockvind 1		X			Fuktfläckar förekommer på underlagstak, vilket bör kontrolleras regelbundet för att fastställa om åtgärdsbehov föreligger.
	X				Fuktindikering har utförts stickprovsmässigt utan att några förhöjda fuktindikationer erhållits.
		X			Mikrobiell påväxt förekommer i begränsad omfattning, vilket bör kontrolleras regelbundet så att skadorna inte förvärras.
Nockvind 2		X			Vinden besiktigades från lucka pga landgång ej säker.
Invändigt					
Övre Plan					
Hall	X				
Allrum	X				
Klädkammare		X			Utrymmet är ej färdigställt och därmed ej besiktningsbart.
Sovrum 1	X				
Sovrum 2	X				
Nedre Plan					
Hall		X			Spricka förekommer i fönsterglas på ytterdörr.
Vardagsrum		X			Innertak hänger något, orsak okänd.
Sovrum 3	X				
Kök		X			Tippskydd saknas på spis.
