Fastighetsbeteckning  
Västra Takene 1:26  
Adress  
Västra Takene Janerud  
66194 Säffle

| Uppdragsnummer | SM25101 |
| Besiktningsdatum | 2025-03-27 |
| Besiktningsföretag | OBM i Karlstad AB |

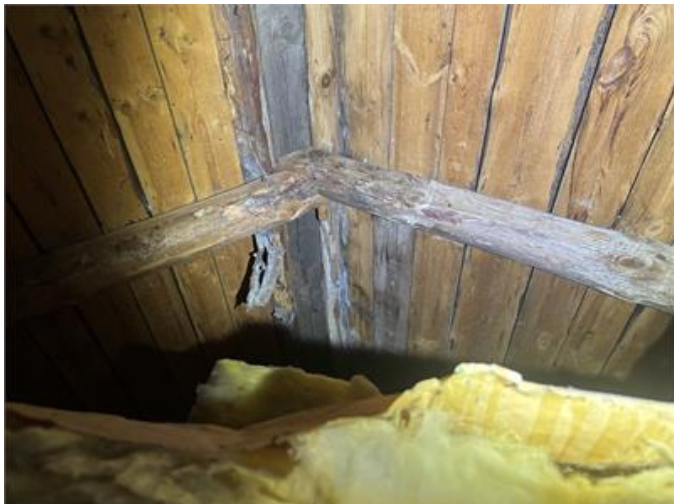
Nockvind

| Besiktningsresultat | | | | | |
|---|---|---|---|---|---|
| <b>Nockvind</b> | | X | | | Fuktfläckar förekommer på underlagstak, vilket bör kontrolleras regelbundet för att fastställa om åtgärdsbehov föreligger. |
| | | X | | | Vindsbjälklagets isolering behöver justeras och kompletteras. |
| | | X | | | Vinden är besiktigad från lucka pga landgång. |
