**Fastighetsuppgifter**

Torstensbyn 1:32

Torstensbyn Lövenborg 3

## Bilaga till besiktningsprotokoll med förklaringar till bedömningssätt vid överlåtelsebesiktning

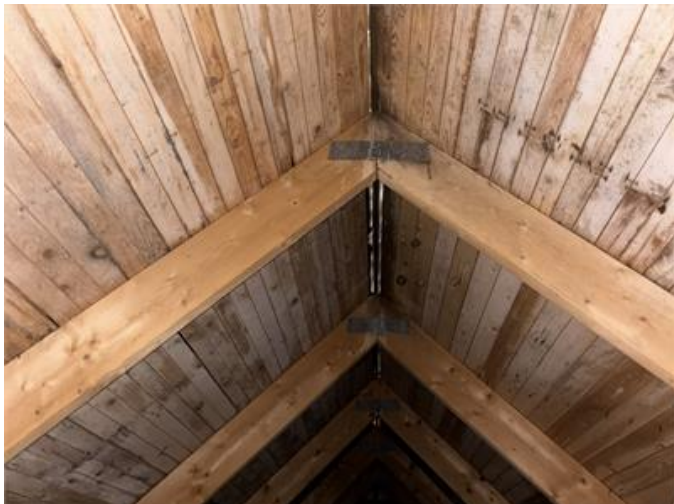
Nockvind

| Besiktningsresultat | | | | | |
|---|---|---|---|---|---|
| <b>Nockvind</b> | | X | | | Mikrobiell påväxt förekommer på underlagstak, vilket bör kontrolleras regelbundet så att skadorna inte förvärras. |
| | | X | | | Vinden besiktigad från lucka, landgång saknas. |
