**Fastighetsuppgifter**

Säljebacka 1:72

Säljebacka 46

## Bilaga till besiktningsprotokoll med förklaringar till bedömningssätt vid överlåtelsebesiktning

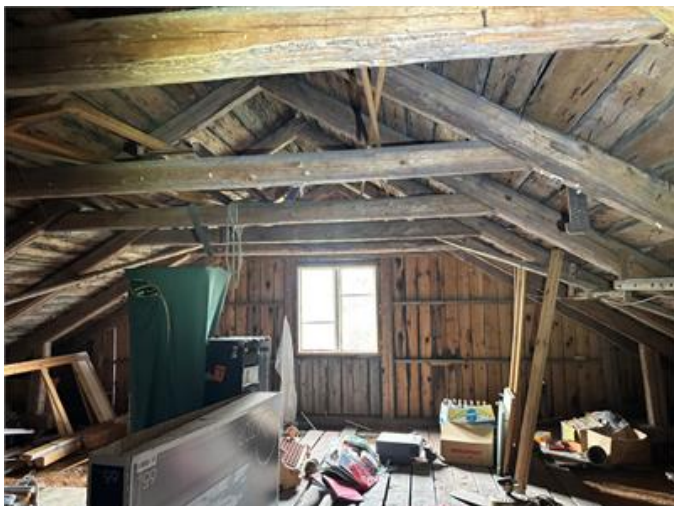
Nockvind

| Besiktningsresultat | | | | | |
|---|---|---|---|---|---|
| <b>Nockvind</b> | | X | | | Fuktfläckar förekommer på underlagstak, vilket bör kontrolleras regelbundet för att fastställa om åtgärdsbehov föreligger. |
| | | X | | | Mikrobiell påväxt förekommer i begränsad omfattning, vilket bör kontrolleras regelbundet så att skadorna inte förvärras. |
