**Fastighetsuppgifter**

Karlstad Skacklerud 1:7

Skacklerud 815

| Uppdragsnummer | S16099 |

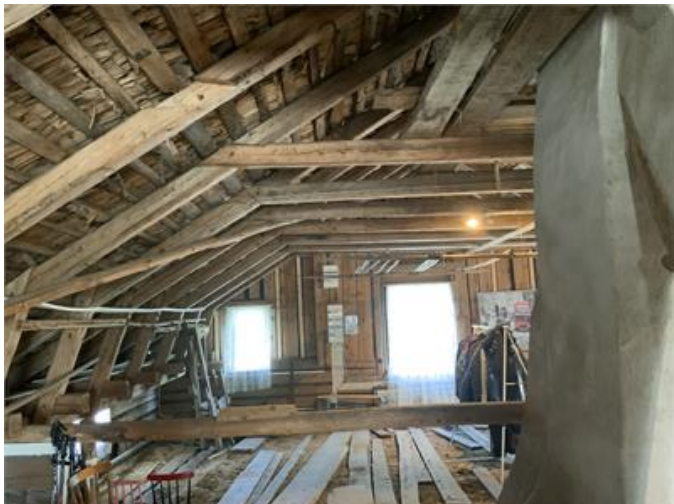
| Besiktningsresultat | | | | | |
|---|---|---|---|---|---|
| Nockvind | | X | | | Fuktfläckar förekommer på underlagstak, vilket bör kontrolleras regelbundet för att fastställa om åtgärdsbehov föreligger. |
