Kila-Sandbol 1:35

Sandbol Björkliden

**Besiktningsuppgifter**

| Uppdragsnummer | S16712 |

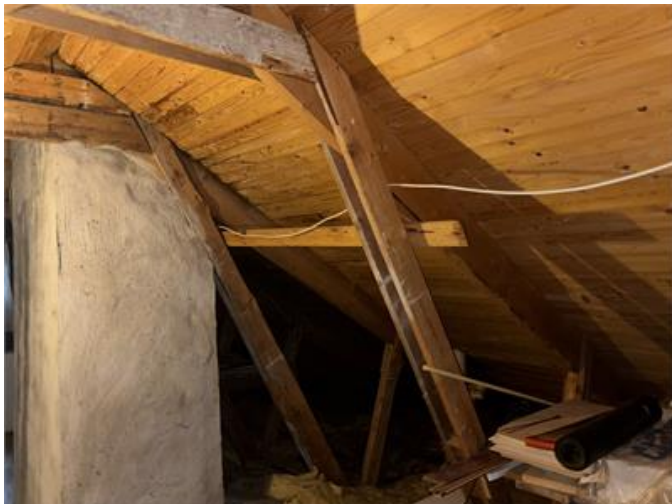
| Besiktningsresultat | | | | | |
|---|---|---|---|---|---|
| Nockvind | | X | | | Äldre fuktfläckar förekommer på äldre underlagstak, vilket bör kontrolleras regelbundet för att fastställa om åtgärdsbehov föreligger. |

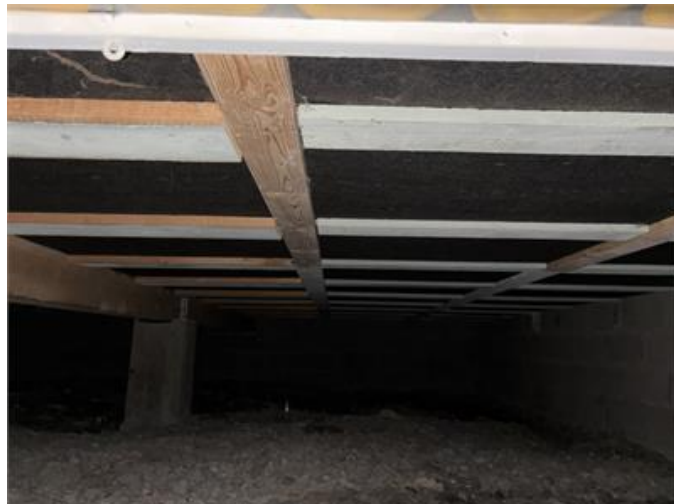
| Besiktningsresultat | | | | | |
|---|---|---|---|---|---|
| Grund | | X | | | Krypgrund förekommer delvis, se riskanalys. |

En krypgrund är en riskkonstruktion med avseende på fukt- och mikrobiella skador. För att säkert fastställa grundens funktion och golvbjälklagets kondition krävs alltid en fortsatt teknisk undersökning. Se även protokollets näst sista sida Pos. 10.
