**Fastighetsuppgifter**

Lerbyn 1:12

Lerbyn Östlid

| Uppdragsnummer | S17334 |

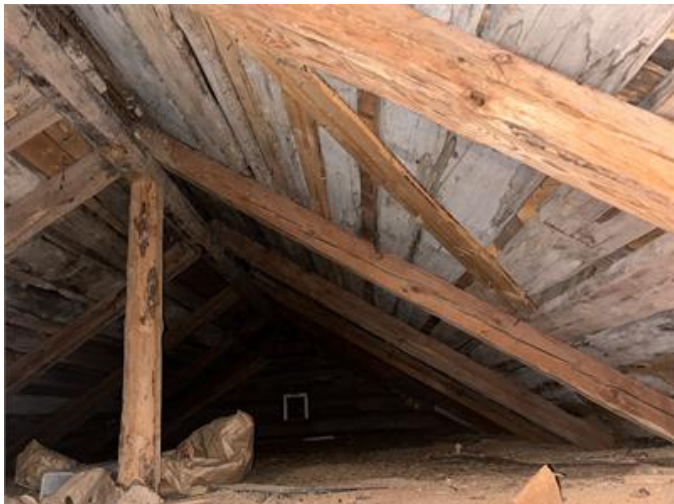
Nockvind

| Besiktningsresultat | | | | | |
|---|---|---|---|---|---|
| <b>Nockvind</b> | | X | | | Fuktfläckar förekommer delvis på underlagstak, vilket bör kontrolleras regelbundet för att fastställa om åtgärdsbehov föreligger. |
| | | X | | | Rinningsmärken förekommer på murstock. |
| | | X | | | Vinden besiktigad från lucka. |
